**ARRETE N° ARR\_2024\_423**

**PORTANT MAINLEVÉE DE L'ARRETE N° ARI\_2024\_344 DU 8 JUIN 2024 PORTANT MISE EN SECURITE - PROCEDURE URGENTE PRESCRIVANT DES MESURES DE SURETE SUR LE BATIMENT APPARTENANT A MONSIEUR BUTON LAURENT SITUÉ 21 RUE EMILE ZOLA A BOLLENE**

## **RAPPORT D'AVIS TECHNIQUE**

**Affaire N° 2406SDPRO000020**

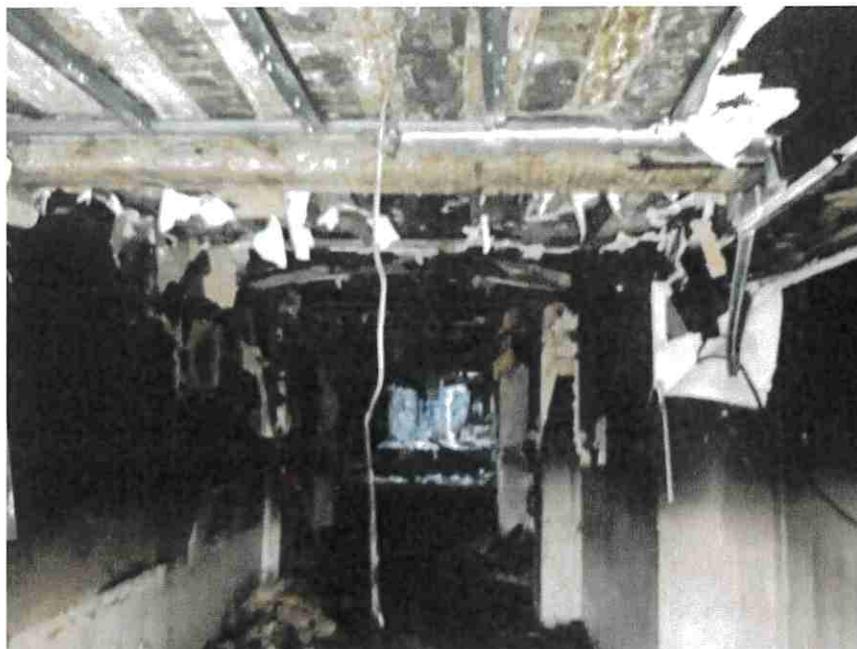
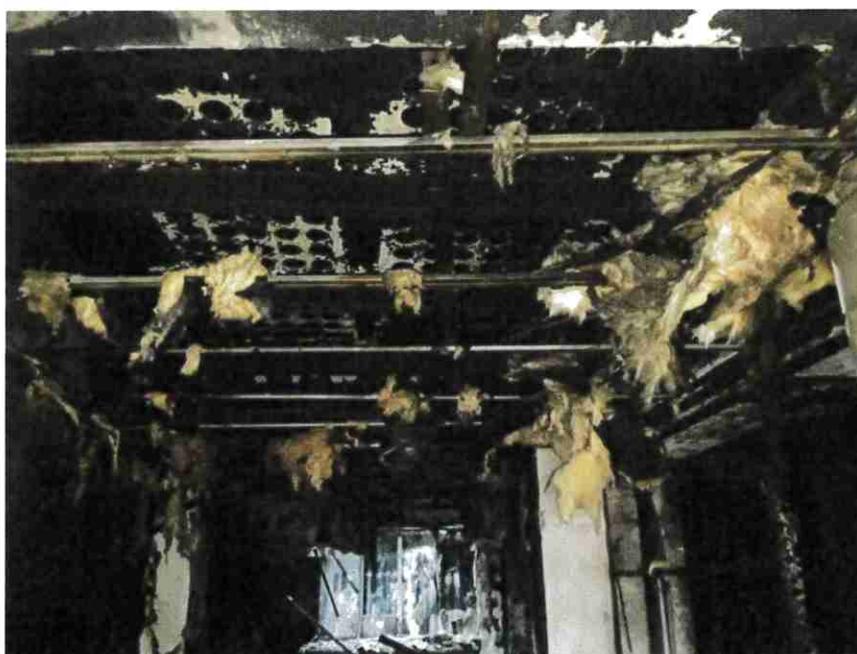
- Effondrement des faux plafond et dégradation des éléments de second œuvre côté Ouest

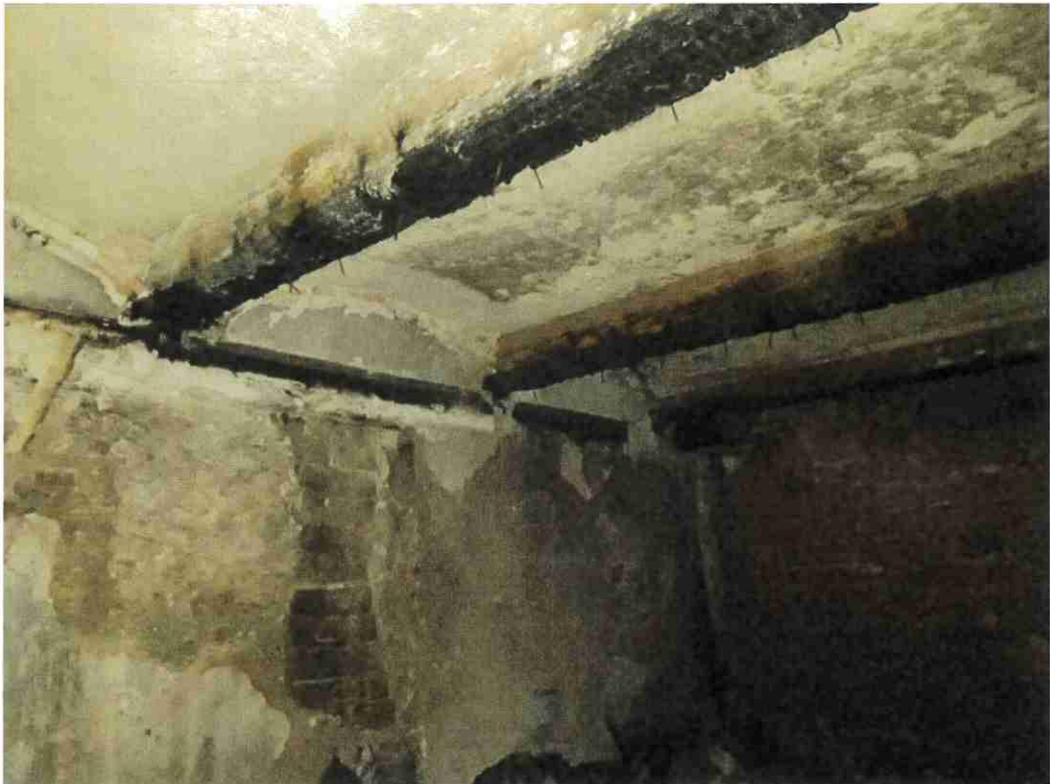
- Effondrement des voutains entre solives bois côté Sud Est

Côté Sud-Est le plancher dont les voûtains en brique se sont effondrés n'a plus aucune résistance. Il n'est pas possible de marcher sur ce plancher. Pour accéder sous ce plancher il sera nécessaire d'étayer la structure encore en place. Cet étaieement n'a toutefois pas un grand intérêt puisque ce plancher devra être démolé et remplacé par un nouveau plancher.

Pour la reconstruction nous suggérons de remplacer ce plancher par un plancher en béton de type isoltop dont le poids ne devrait pas dépasser celui de l'existant.

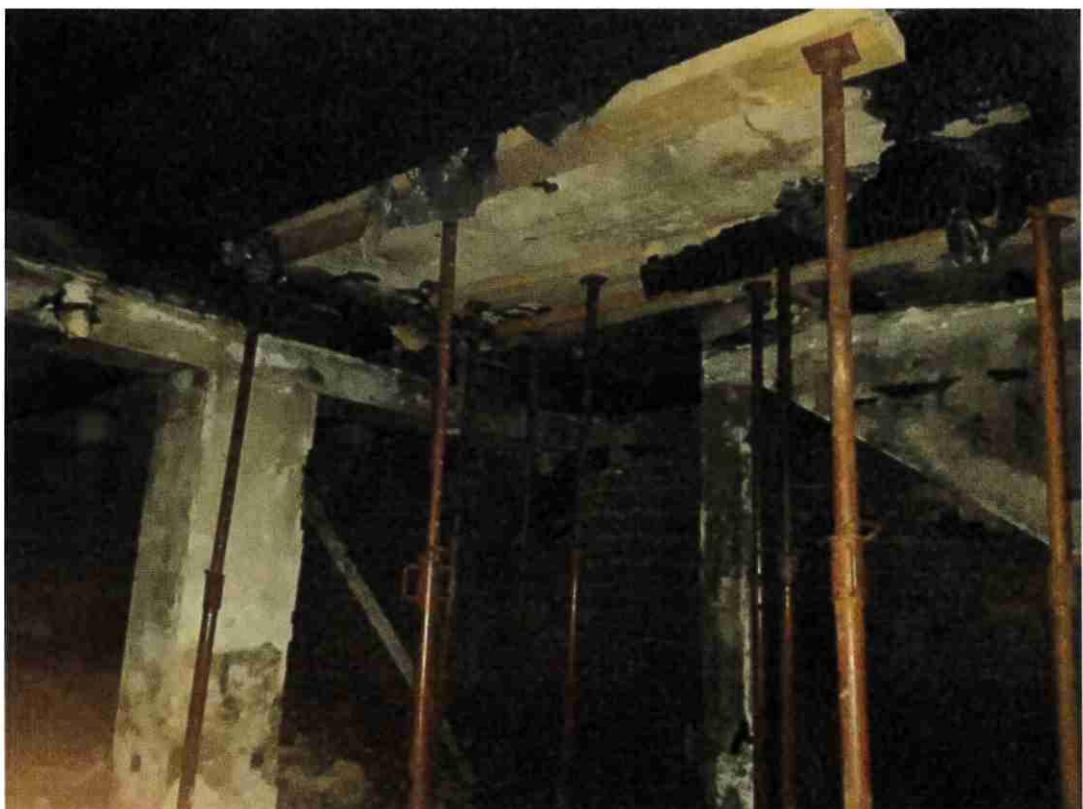
- Effondrement partiel du plancher en partie centrale côté Sud

Côté Sud en partie centrale du rez-de-chaussée le plancher sera également à démolir et à reconstruire. Ce plancher se composait d'une structure en bois et d'un platelage hétérogène. Ce plancher pourra être reconstruit à l'identique avec une structure en bois. Il pourra également être envisagé de remplacer le plancher détruit par un plancher comme précédemment du type isoltop si le poids ne dépasse pas celui de l'existant.

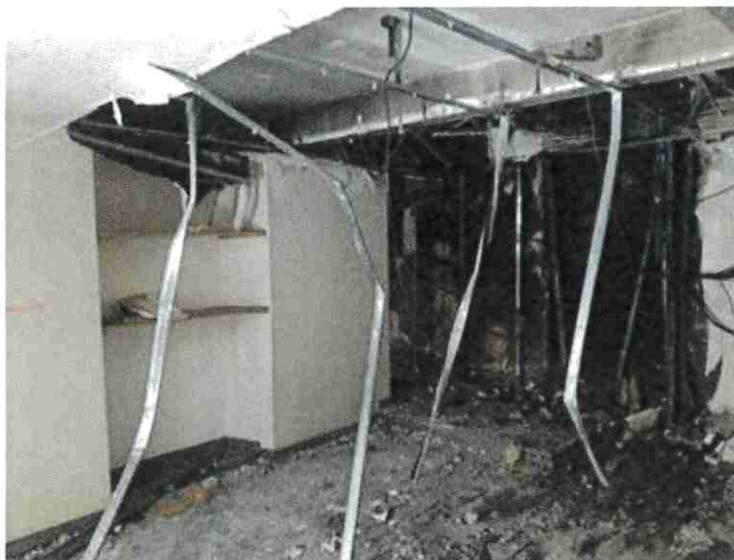
- Destruction des éléments de second œuvre à l'intérieur de l'appartement inoccupé côté Est

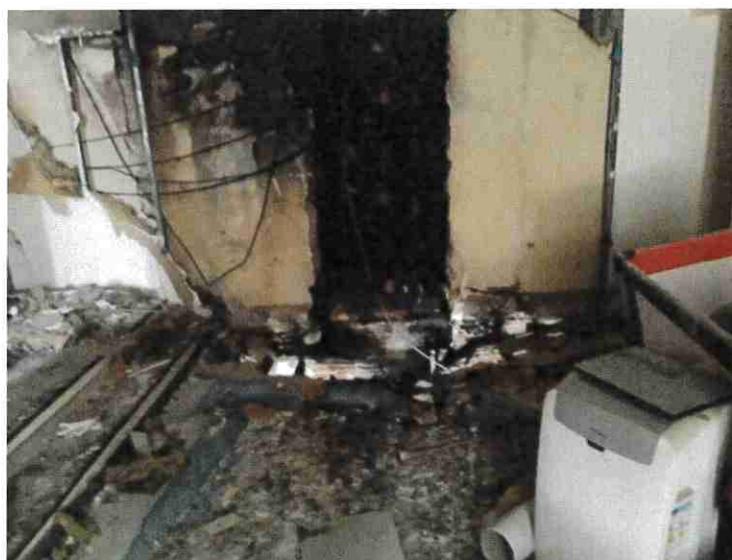
- Effondrement du plancher bas de l'appartement situé côté Est sur une partie de sa surface
